# ASPECTE PRIVIND CEDAREA CAPACULUI PLUTITOR AL UNUI REZERVOR CILINDRIC VERTICAL UTILIZAT LA DEPOZITAREA HIDROCARBURILOR LICHIDE ÎN CONDIȚII CLIMATICE GRELE

## ASPECTS REGARDING THE COLLAPSE OF THE FLOATING COVER OF A VERTICAL CYLINDRICAL TANK USED FOR STORING THE LIQUID HYDROCARBONS IN DIFFICULT CLIMATIC CONDITIONS

## 2. CAZUL UNUI RCV – CP DE 5000 M<sup>3</sup> PENTRU STOCAREA DE BENZINĂ

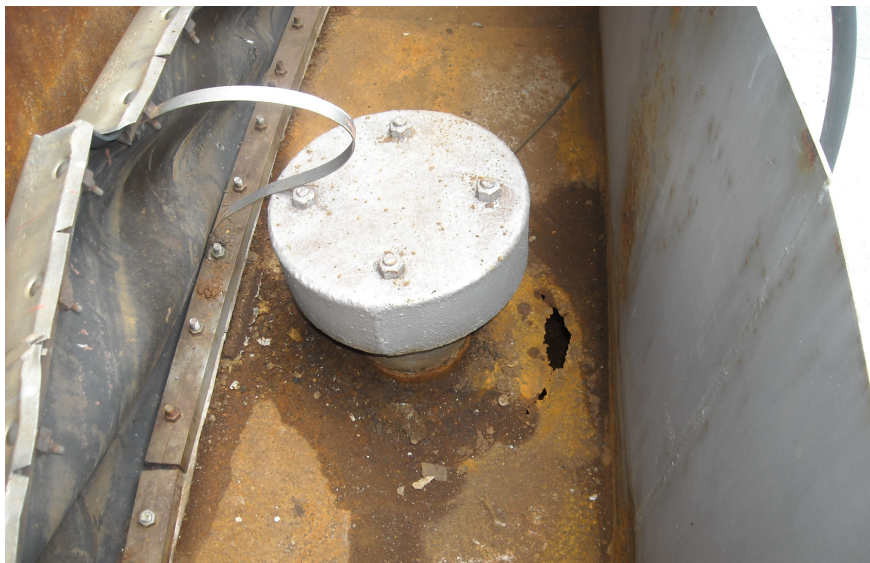
Procedându-se la procesarea stocării de benzină în condițiile climatice severe, cu ninsori abundente și vânt, nu au întârziat incidentele. Căderea naturală a unor cantități de precipitații (zăpadă) și a direcției vântului au favorizat acumularea unei cantități mari de zăpadă peste cea considerată în calculul de proiectare, cu așezare neuniformă pe suprafața capacului plutitor. Aceasta s-a resimțit în degradarea deplasării capacului plutitor, a dus la înclinarea capacului plutitor cu rotire în jurul unei axe aproape diametrale, atingând de manta, având săgeata de aproximativ 200 mm, deplasat cu pontonul spart (fig. 1a, 1b). Sistemul de etanșare al capacului plutitor s-a deteriorat aproximativ 50% - membrana din cauciuc s-a rupt, accesoriile de prindere deteriorate.

**Fig. 1b – Ponton spart**

- repararea și probarea pontoanelor, se repară capacul și se probează serpentina de pe capac;
- re poziționarea pe picioare a capacului plutitor, fixarea echidistant cu mantaua și verificarea ansamblului scării cu role;

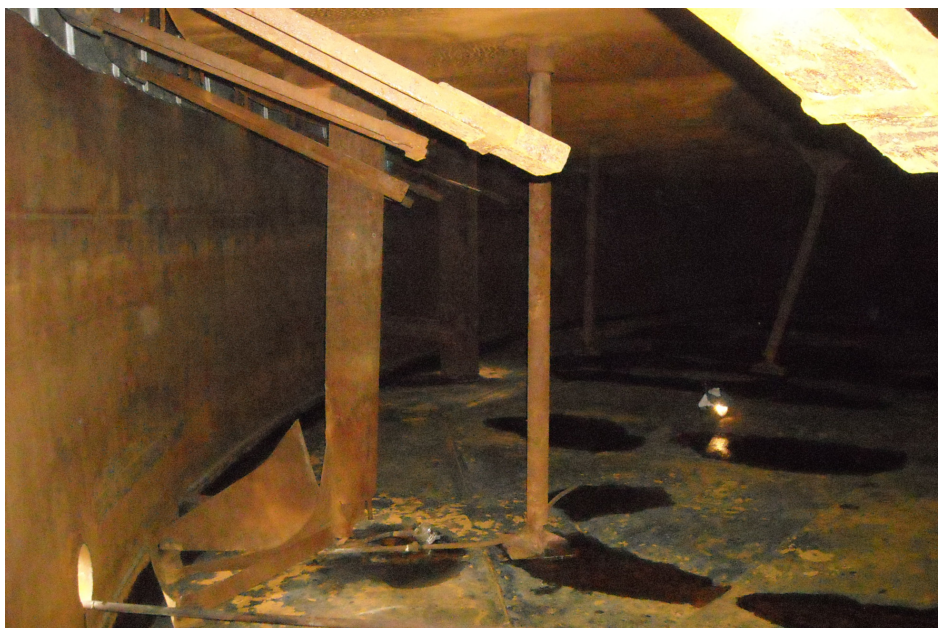
Dispozitivul antirotativ DN300 și DN200 de luat probe s-au deformat (fig. 2), placa de ghidaj a fost desprinsă de pe pontoane, jugul de prindere la interior pe rezervor a fost desprins din sudură și deteriorat, placa de fund a dispozitivului antirotativ a fost deteriorată (fig. 3).

**Fig. 3 – Placa de fund a dispozitivului antirotativ deteriorată**

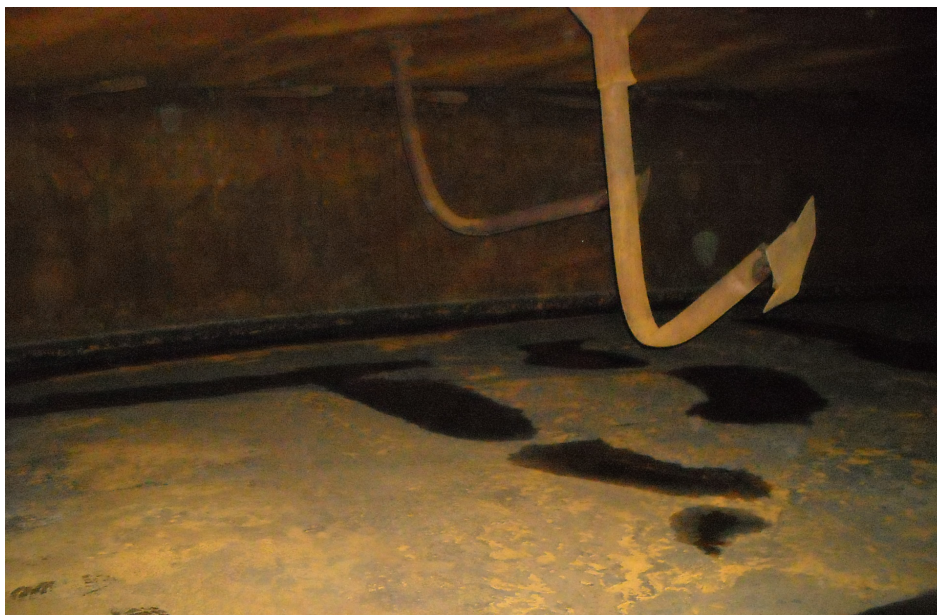
Stâlpii de susținere ai capacului plutitor au fost deformați, pontoanele și membrana având tablele tampon desprinse (fig. 4a, 4b). Mantaua de la ultima și penultima virolă a fost deformată spre interior aproximativ 200 mm pe o lungime de circa 4 m în zona dispozitivului anticoroziv (fig. 5).

**Fig. 4a – Picior deteriorat la interior**

- asigurarea capacului plutitor cu suporturi la interior;
- demontarea stâlpilor de susținere afectați pentru reparat (înlocuit), verificându-se starea suprafețelor de sprijin ale stâlpilor capacului pe fundul rezervorului;

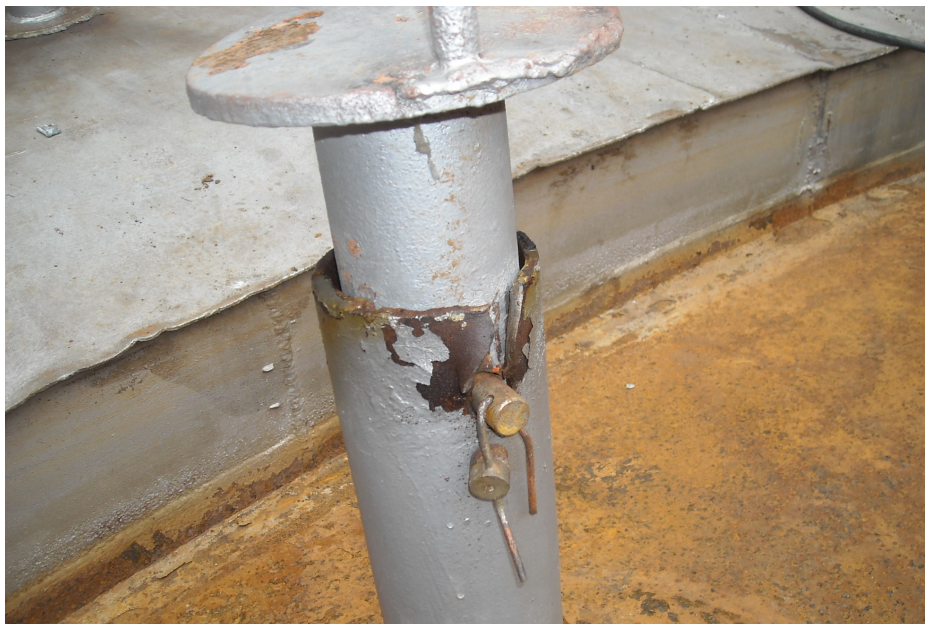
**Fig. 4b – Picior deteriorat la exterior**

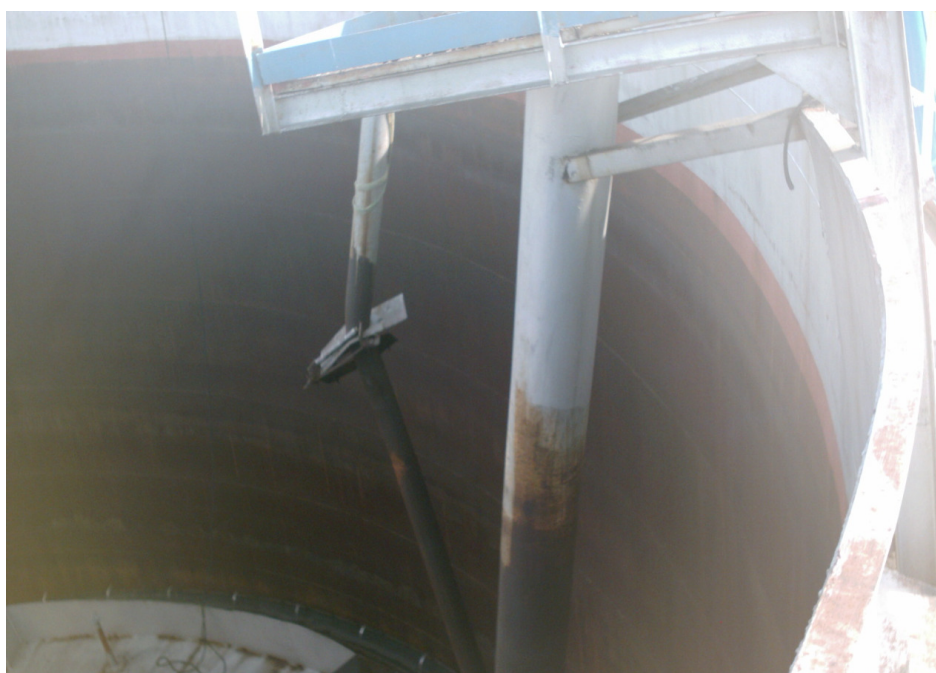
**Fig. 5 – Manta deformată în zona dispozitivului antirotativ**

- repararea mantalei rezervorului la partea superioară și verificarea deformațiilor în plan vertical;
- repararea / înlocuirea membranei elastice din cauciuc în zonele afectate și probarea cu apă;

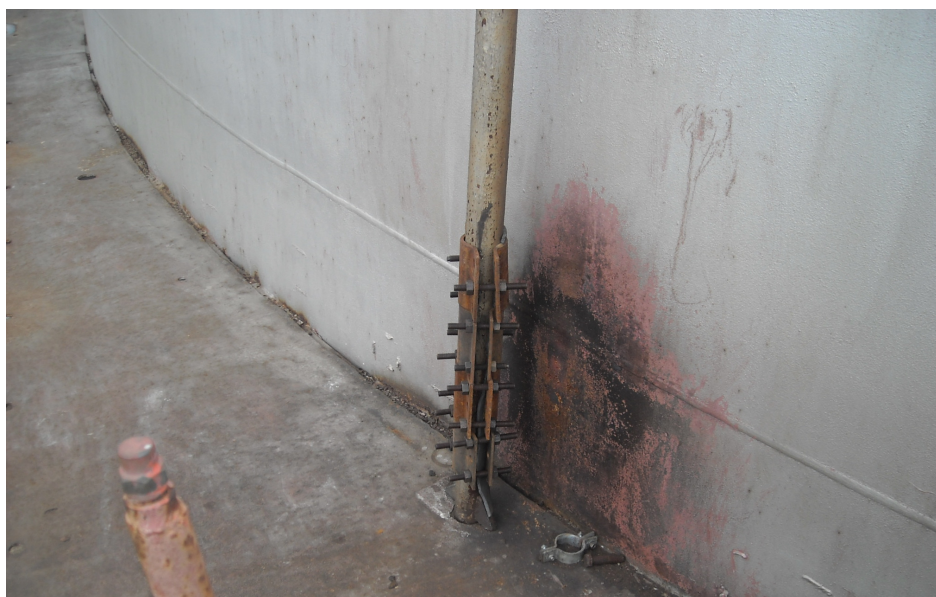
Conducta DN50 la serpentină – neizolată – a fost spartă (fig. 6):

**Fig. 6 – Conducta DN50 la serpentină spartă**

- verificarea și probarea sistemului articulat de scurgere a apei meteorice;
- înlocuirea conductei DN50 abur, 4 bar la serpentina de pe capacul plutitor (se izolează);
